Castellane, la chapelle Saint-Thyrse de Robion (Alpes-de-Haute-Provence)

Castellane, la chapelle Saint-Thyrse de Robion

Mathias Dupuis, archéologue

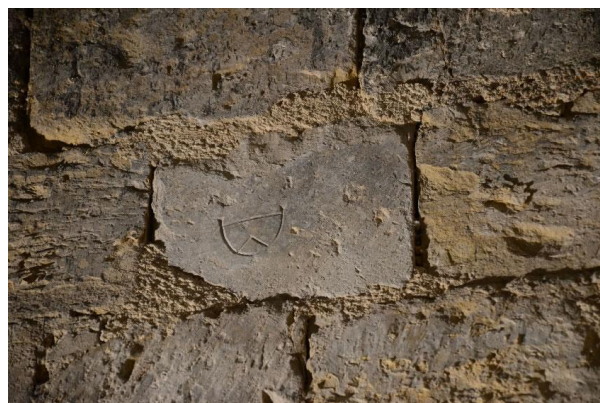
Les signes lapidaires de l'église Saint-Thyrse sont taillés au ciseau, comme l'indique leur profil en « V » et la présence d'apices à l'extrémité des bâtons formant les lettres (**fig. 23, 24**).

Castellane, chapelle Saint-Thyrse de Robion. Vue de détail d'un « A » et de traces de taille en chevrons sur le parement intérieur du mur gouttereau nord de la nef (SDA 04)

Castellane, chapelle Saint-Thyrse de Robion. Vue de détail d'un « D » sur un bloc remployé dans le parement intérieur du mur gouttereau sud de la nef (SDA 04)

De ce point de vue, l'utilisation d'un calcaire tendre semble avoir facilité leur réalisation, ainsi que celle de la taille décorative. Ils sont disposés à différents endroits des blocs : soit au centre, soit au bord des arrêtes. Les signes sont de petites dimensions, du moins relativement à ceux recensés, par exemple, dans le Tricastin, où ils occupent parfois la moitié, voire la totalité de la hauteur du bloc³⁰. On constate des différences d'orientation entre des lettres identiques, ce qui semble bien indiquer que les signes ont été réalisés avant la pose des blocs. Comme dans d'autres édifices romans provençaux (Saint-Paul-Trois-Châteaux ; Ansois etc.), la plupart des signes ici sont associés à la taille décorative de certains blocs (**fig. 25**), essentiellement sous la forme de chevrons plus ou moins denses. On remarque enfin que certains ont fait l'objet d'un soin tout particulier, comme un D décoré d'un décor végétal en méplat, qui subsiste sur l'un des blocs remployés pour la construction du mur gouttereau sud de la nef.
